## INSPEKSI KESELAMATAN JALAN PADA JALAN AHMAD YANI DI KOTA MAGELANG

<sup>1,2,3</sup>Politeknik Keselamatan Transportasi Jalan

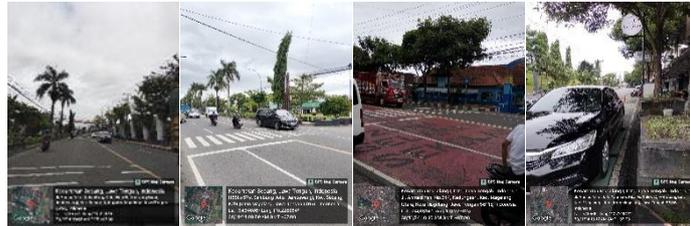
Gambar 3. Permasalahan Marka

Dalam inspeksi keselamatan jalan di Jalan Ahmad Yani, Kota Magelang, ditemukan sejumlah kerusakan pada marka jalan yang berpotensi mengganggu fungsi dan keamanan lalu lintas. Rumble strips yang seharusnya memberikan tanda peringatan bagi pengemudi ditemukan dalam kondisi tidak utuh, sebagian hilang dan terputus. Marka jalan utama menunjukkan tanda-tanda pemudaran cat yang cukup parah, sehingga menyulitkan pengguna jalan untuk memahami batas lajur, terutama dalam kondisi kurang pencahayaan. Selain itu, marka Zona Selamat Sekolah (ZOSS) mengalami pemudaran, mengurangi visibilitasnya sebagai area aman bagi siswa. Tidak kalah penting, terdapat kendaraan yang diparkir di jalur sepeda, yang seharusnya eksklusif untuk pengguna sepeda, sehingga menciptakan potensi bahaya bagi para pesepeda.

NO	Defisiensi	Risiko	L	C	LxC	Risk Level	Pengendalian Risiko
1.	Rumble Strips yang sudah hilang tergerus	Terdapat luka yang memerlukan pertolongan pertama, dengan kerugian finansial yang minor.	1	1	1	Low	Perbaiki rumble strips dan melakukan pemeliharaan secara rutin

2.	Markan jalan yang sudah pudar catnya	Tidak ada cedera, Kerugian finansial minim	1	1	1	Low	Melakukan pengecatan ulang marka jalan
3.	Jalan berlubang	Cedera serius, kerugian signifikan dan anggaran dalam proses produksi	4	3	12	High	Penambalan ulang, perataan perkerasan, pemeliharaan

6.	Marka ZOSS yang sudah pudar catnya	Tidak ada cedera dan kerugian finansial minimal	1	1	1	Low	Melakukan pengecatan ulang marka jalan
7.	APILL sudah mati	Luka kecil, kerugian materiil	2	3	6	Moderate	Mengganti APILL dengan yang baru dan menempatkannya kembali sesuai kebutuhan simpang

8.	Mobil yang parkir di Marka Lajur Khusus Sepeda	Cedera tingkat menengah, membutuhkan perawatan, kerugian finansial yang signifikan.	3	3	9	Moderate	Menyingkirkan kendaraan yang parkir di marka lajur khusus sepeda dan memberikan cone pembatas jalan

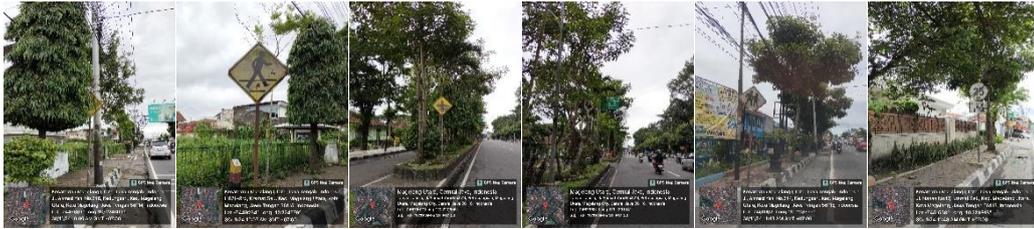
Gambar 5. Permasalahan Rambu

Jalan Ahmad Yani, Kota Magelang, ditemukan sejumlah permasalahan rambu lalu lintas yang berpotensi mengurangi efektivitas fungsi rambu sebagai panduan keselamatan dan pengaturan lalu lintas. Beberapa rambu lalu lintas tidak terlihat dengan jelas karena tertutup oleh dedaunan atau cabang pohon, tiang, baliho, atau bangunan. Hal ini mengakibatkan pengendara kesulitan untuk membaca atau memahami informasi yang disampaikan oleh rambu, terutama saat berkendara dengan kecepatan tinggi. Ditemukan sejumlah rambu lalu lintas yang warnanya sudah memudar akibat paparan sinar matahari dan kondisi cuaca yang ekstrem. Warna yang pudar menyebabkan rambu tidak lagi mencolok sehingga sulit dikenali oleh pengendara, terutama pada jarak jauh atau saat cuaca kurang mendukung. Terdapat juga beberapa rambu lalu lintas yang dirusak dengan coretan pada rambu, sehingga mengganggu fungsi utamanya dalam memberikan arahan kepada pengguna jalan.

4.	Rambu lalu lintas yang terhalang pohon	Luka kecil, kerugian materiil	2	2	4	Low	Menyingkirkan daun-daun yang menghalangi rambu, memindahkan penempatannya

5.	Rambu lalu lintas yang sudah pudar warnanya	Tidak ada cedera dan kerugian finansial minimal	1	1	1	Low	Mengganti dengan rambu yang baru dan menempatkannya di tempat strategis dan aman

9.	Rambu lalu lintas yang sudah dicorat coret	Luka kecil, kerugian materiil.	2	4	8	Moderate	Mengganti dengan rambu yang baru dan menempatkannya di tempat strategis dan aman
